原子力規制委員会 御中

提出団体:とめよう!東海第二原発首都圏連絡会

〈はじめに〉 院内ヒアリングでの質問とご回答について

質問書I(審査編)

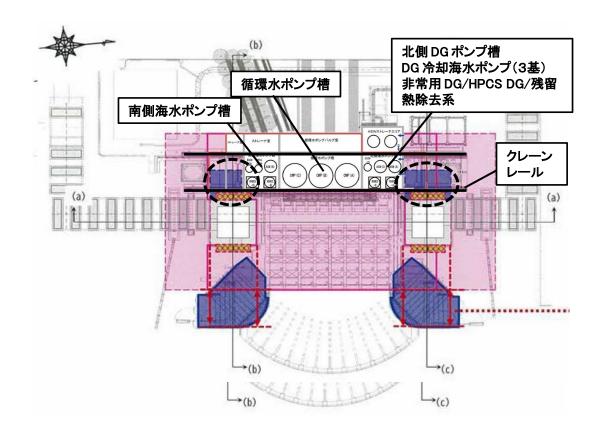
その結果、地中連続壁の 2.4 m厚の壁の壁面を南基礎で 35cm、北基礎で 15cm、それぞれ幅 11.7 m、縦 4.2 mを削り取って(地中連続壁の壁を、かぶりのみならず鉄筋も切断する工事を行うものと考えられます)、巻立てR Cを入れるという「苦肉の」設計で、これにより頂版R Cの東西寸法も異なるものとなっています。また、地盤改良(セメント系)範囲も南基礎は途中で途切れており、これでは背面の地盤の反力に偏り、せん断力が発生して、津波・地震時に有効な均一の地盤反力が得られないと考えられます。津波・地震に対する剛性防護壁基礎の耐力に偏りが発生して構造成立性に疑義が生じます。
